无铅工艺分析

- 锡膏印刷工艺
- 回流焊接工艺
- 波峰焊接工艺
- 手工焊接工艺

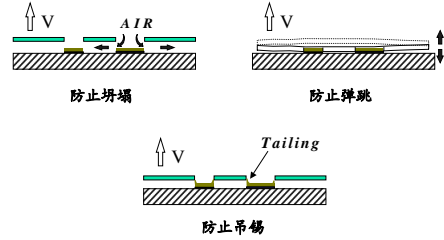
4 脱板速度

推荐的脱板速度

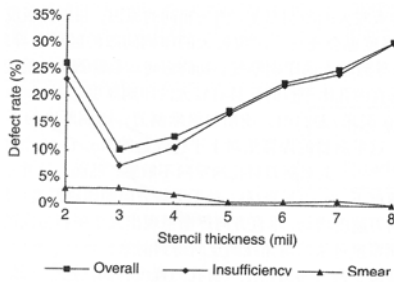
钢网厚度对印刷缺陷的影响

- Stencil thickness (钢网厚度)
- Pitch dimension (引脚间距)
- Aperture orientation (开口的方向)
- Power size (锡粉的尺寸)
- Inadequate aperture design (不足的钢网开口设计)
- Poor aperture quality (差的开口质量)
- Insufficient aqueegee pressure and in adequate paste rheology(刮刀压力不足或锡膏触变性差)

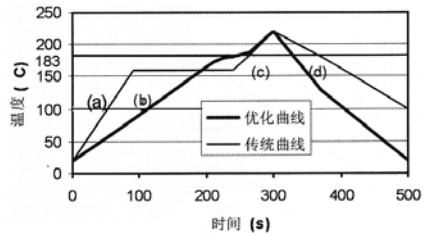
两种温度曲线比较

传统温度曲线易导致的缺陷

| | 导致的缺陷 |
| a | 锡球; 热坍塌; 桥连; 锡珠 |
| b | 空洞; 差的润湿; 锡球; 开路 |
| c | 墓碑; 芯吸; 器件破裂; 开路 |
| d | 合金; 大的颗粒; 炭化; 反润湿等 |

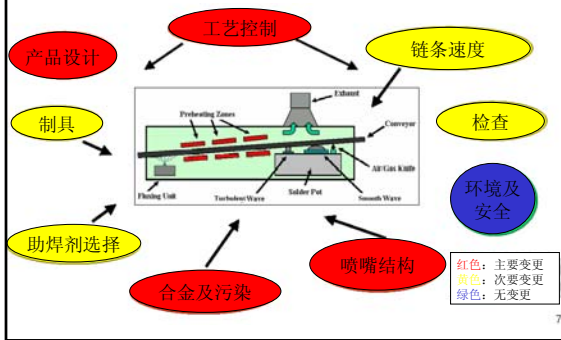
工艺差别: 从有铅到无铅波峰焊接工艺的因素改变。

- 在无铅波峰焊接炉上贴上锡条形状的图案, 便于观察
- 工业标准记号

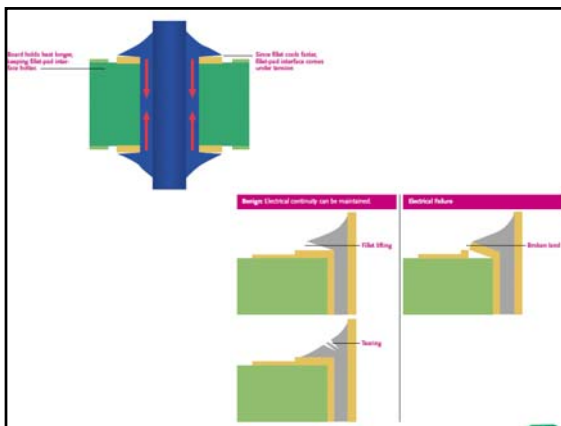
Basic Mechanism of Fillet Lift

- Thermal expansion mismatch
- Cooling for stress free state generates lifting forces
- Alloys with larger pasty range are more susceptible to fillet lift, thus Sn96.5/3.5Ag shows lowest tendency & Sn91.9/Ag3.4/Bi4.7 shows severe tendency
